CTC05-II-024

歩道のつるつる路面に関する室内実験

Laboratory experiment on extremely slippery sidewalks covered with ice and snow in winter

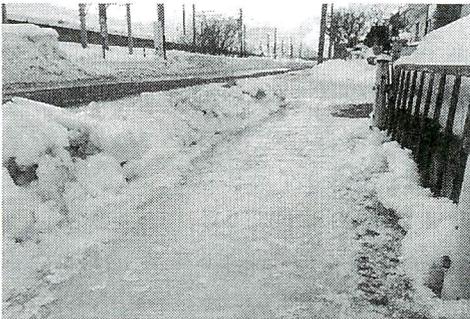
図2 氷板が形成された歩道。氷板は周囲の雪に比べると、光の散乱が押さえられ灰色っぽく見える。

歩道に形成された氷板と、圧雪の表面が氷膜化した、共に滑りやすいつるつる路面の写真を図2、図3に示す。本論文では、後者の圧雪表面の氷膜化に関する実験について報告する。

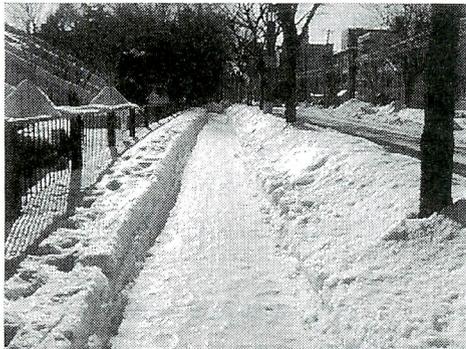
図3 圧雪表面が氷膜化した歩道。薄い氷膜を通して内部の圧雪が透けて見えるため、白っぽく見える。

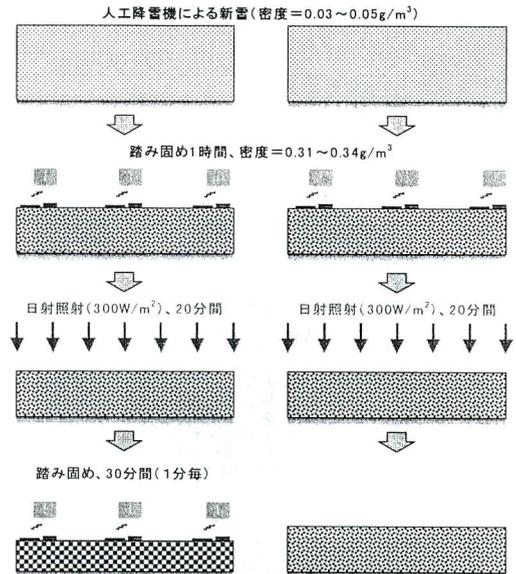
図4 実験の手順

①人工降雪装置により、5m×3mの実験エリアに深さ40~50cmの新雪を降らせる。実験エリアは図5のように分割した。

②1時間踏み固めることにより、圧密する。

③最初、区画Aについて日射照射装置により20分間照射する。照射終了前5分間は、雪面を踏み固める。他の区画はアルミ箔を張った断熱シートで覆うことで日射を遮断した。

④区画Aを2分割し半分は放置して、残り半分は区画で1分踏み固め、1分休止を30分間継続する。

表1の設定条件に基づき、実験は以下の流れで実施した(図4)。

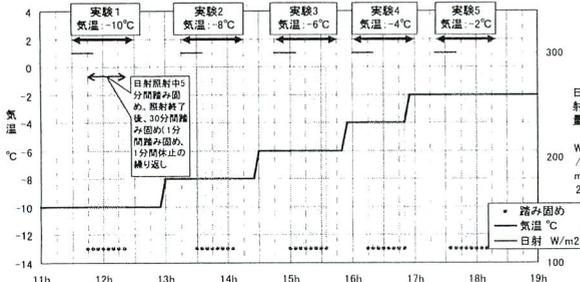
図 6 実験の流れ

⑤室内温度を変化させ、区画B~Eについて③~④を繰り返す(図6)。

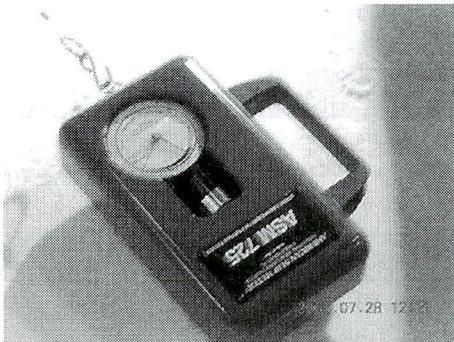
図 7 静止摩擦係数測定器

表 2 に測定項目を、図 8 に実験風景を示す。静止摩擦係数の測定には、アメリカで ASTM (米国材料試験協会) の標準値として規定され、床の摩擦係数測定等に用いられている簡易型の測定器を用いた(図 7)。

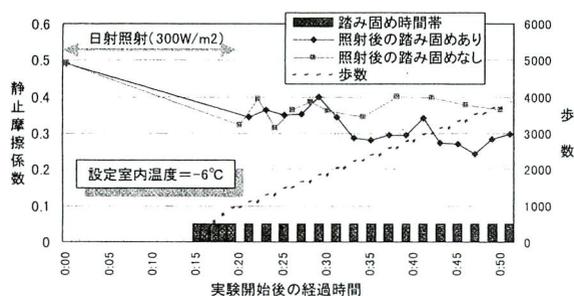
図9 踏み固めによる静止摩擦係数の推移(実験3)

実験前の静止摩擦係数は0.49であったが、20分間の日射照射と5分間の踏み固めにより0.32~0.35まで低下した。その後の踏み固め(1分毎)により、静止摩擦係数は変動しつつ徐々にではあるが低下し、実験終了後の値は0.30であった。

雪面温度は実験中 $-8\sim-6^{\circ}\text{C}$ であったことから、日射による雪面の融解はない。雪面状態は圧雪のままであり、摩擦係数の低下は踏み固めにより、凹凸が平滑化されたことによるものと考えられる。

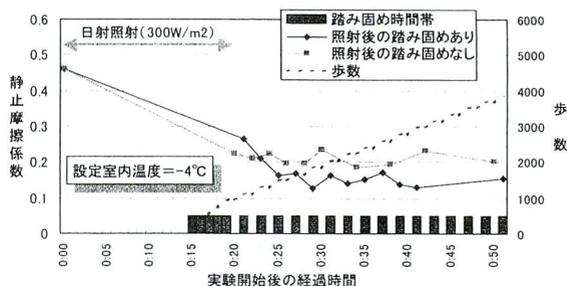
図10 踏み固めによる静止摩擦係数の推移(実験4)

実験前の静止摩擦係数は0.46で、20分間の日射照射と5分間の踏み固めにより0.22~0.26まで低下した。

実験中の雪中温度は $-3\sim-4^{\circ}\text{C}$ であったが、日射照射中の雪面温度は -0.5°C で室温も 0°C 近くまで上昇し、雪面には日射による融解が見られた。日射照射終了直後、室温は -3°C に低下し、その後は設定温度である -4°C 程度で経過した。雪面温度も室温に追従して、照射後は -4°C 程度に低下した。

日射終了後も踏み固めを継続した雪面の摩擦係数は、時間と共に低下し、歩数約2,000歩(日射終了後約10分)時点で0.16程度になった。その後は、摩擦係数0.13~0.17で推移し、踏み固めによる大きな値の変化は見られなかった。

日射照射後に踏み固めを行わなかった雪面の摩擦係数は0.2前後で、踏み固めを行った雪面ほどではな

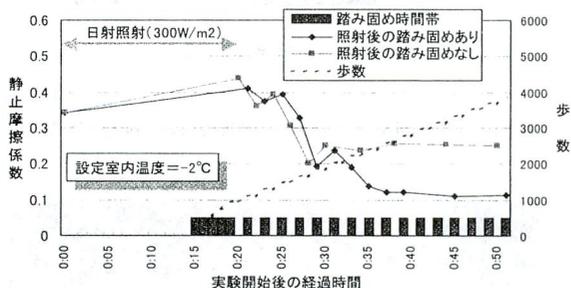
図 12 踏み固めによる静止摩擦係数の推移(実験 5)

実験前の静止摩擦係数は0.34で、20分間の日射照射と5分間の踏み固め後の値は、0.41~0.44であった。

日射照射中は雪面に融解が見られ、設定室内温度 -4°C の実験3よりも融解が進んだため、踏み固め中の雪面は幾分ざくざくした状態であった。日射照射後の摩擦係数の増加は、雪面が融解して柔らかくなっている際に踏み固めたことにより、靴による足跡など、踏み固めが逆に細かな凹凸を生じさせた影響とも考えられる。

日射照射後に踏み固めを行わない雪面の静止摩擦係数は、0.25程度で大きな変化はなかった。日射終了後も踏み固めを継続した雪面の摩擦係数は、時間と

共に急激に低下し、歩数約 2,300 歩(日射終了後約 15 分)時点で 0.11~0.13 程度になった。

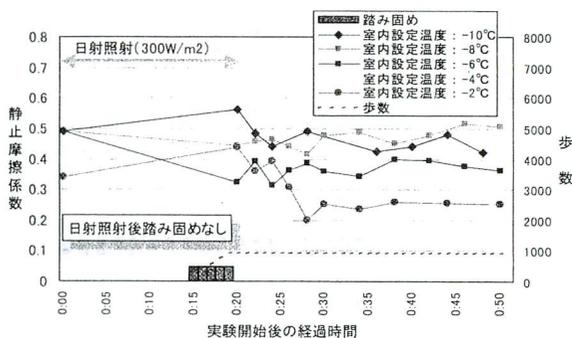
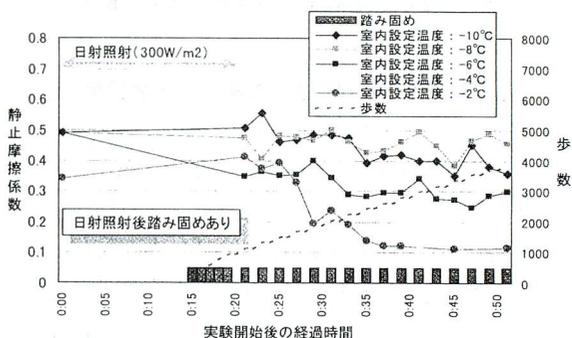
全実験での静止摩擦係数の推移を図 14 に、踏み固めをした場合としない場合との実験後の静止摩擦係数を図 15 にまとめて示す。

今回、室温を -10°C から -2°C まで 5 段階に変化させたが、 $300\text{w}/\text{m}^2$ 程度の日射量を与えて雪面が融解するのは、室温 -4°C 以上の場合であった(ただし、前述したように日射装置からの発熱により照射中は室温が上昇するため、実際の室温は設定温度よりも高い)。

雪面が融解すると柔らかくなるため、適度な踏み固めは凹凸をなくし平滑化させる役目を果たす。日射が照射されて融解しつつある圧雪表面では(実験 4、5)、融解した雪粒が多数の水滴となっている状況が観察された。踏み固めは、こうした水滴を圧雪表面の空隙部分に浸透させる効果を持つ。圧雪表面に水を含んだごく薄い層が形成され、その層が外気と下の積雪層(雪温が氷点下)により冷却されて氷膜となる。

図 14 静止摩擦係数の推移(上段:日射照射後踏み固めなし、下段:日射照射後踏み固めあり)

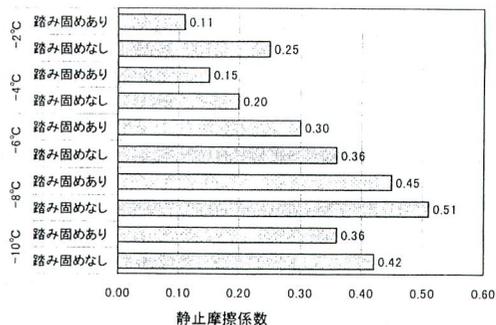
図 15 日射照射後踏み固めた場合と踏み固めない場合の静止摩擦係数の比較

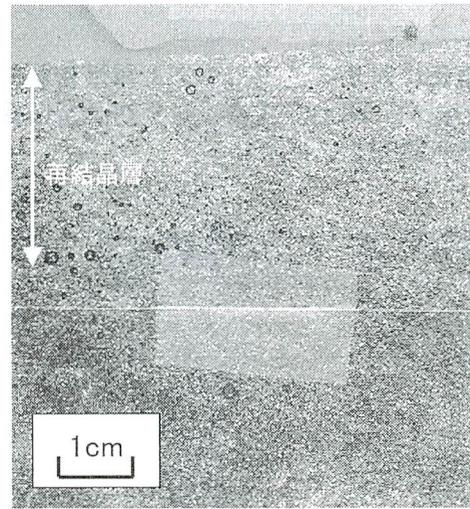
図 17は、設定室内温度 -2°C の実験 5における、日射照射および踏み固め後の圧雪の鉛直薄片写真である。

積雪表面には再結晶化した層が形成されているが、完全に氷化はしておらず、空隙も多く見られる。この再結晶層の厚さは2~3cmと、図 17に比較すると厚い。これは、設定室内温度が図 17の実験 4より高いため、雪面付近の融雪がより進んだためとも考えられる。

図 17 日射照射および踏み固め後の圧雪の鉛直薄片写真(サンプルNo.20、設定室内温度 -2°C)。密度 $0.34\text{g}/\text{m}^3$ 、摩擦係数 0.12。
路面の内、表面が氷膜化した圧雪を再現することができた。
