そろばん路面の初期状態 A Study on the Origin of Ice Bumps on Winter Road Surfaces

○永田泰浩^{*1}・金田安弘^{*1}
Yasuhiro Nagata, Yasuhiro Kaneda

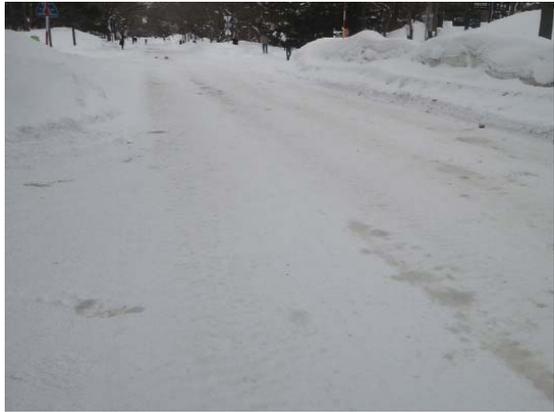
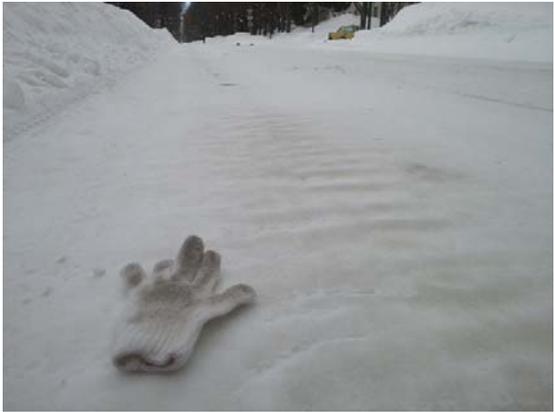
北海道大学メインストリート（南向き）	北海道大学メインストリート（北向き）
T字交差点 50～100m前方

具体的な現地状況を以下に示した。T字交差点の50～100m前方では、道路横断方向に昨年度の調査でも確認されたような尾根状の縞模様が出来ている。右上の写真のように、尾根の部分は積雪がかなり融けて氷化しているに対し、谷の部分は圧雪のままとなっていた。T字交差点の停止線直前（下の写真）では、尾根状の縞模様のところどころに「こぶ」が発生していた。この「こぶ」が、尾根から成長して発生したのか、交差点に近いために発生する車両挙動のために発生しているのかの判断はできなかった。
